# 城轨接触网分段绝缘器 故障分析与优化方案

**摘要** 以深圳地铁为例,对城市轨道交通接触网分段绝缘器现场运营出现的故障进行分析,讨论故障的主要原因及相应的处理方法,为日后处理该类型故障提供方案。根据实际情况,对产品设计、日常维护、产品线路设置等提出建议,以便提高分段绝缘器的现场运营质量。

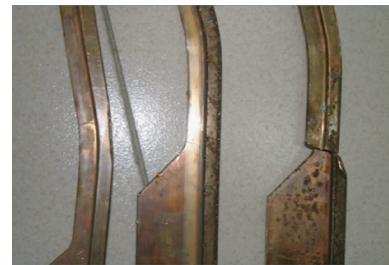
图1 出现裂纹或断裂的导流板

2005年11月,在1号线线路检修时,发现多处分段绝缘器导流板转角处出现裂纹或折断(见图1);受此影响,部分机车受电弓的碳滑板断裂。经现场普查统计,这次出现故障的分段绝缘器集中在线路两端站后折返线渡线线上,导流板出现裂纹或折断部位是在受电弓从接触线过渡到分段绝缘器的始触区(见图3)。因本身质量太大,造成分段绝缘器处的接触网弛度大、弹性低,易形成较严重的硬点。由于始触区接触线距受电弓垂直方向的结构高差大于导流板距受电弓垂直方向的结构高差,当受电弓由接触线过渡至分段绝缘器瞬间时,会对导流板转角处施加较大的水平撞击作用力;同时,垂直方向上受电弓由于自身的弹力,对导流板施加一个垂直方向的接触压力。导流板在这两种合力的作用下,在一定的循环次数后出现裂纹或折断。从事后对故障分析看,主要由以下几点原因造成。

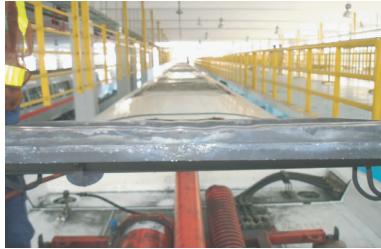
事后对机车受电弓检查,发现所有机车碳滑板都出现较严重的不均匀磨耗(见图2),一般距受电弓中心130 mm处,滑板高于受电弓中心4~5 mm(与长导流板接触处,见图3中的A1、A4点);距受电弓中心60 mm处(与短导流板接触处,见图3中的D1、D4点)滑板高于受电弓中心1~2 mm。在日常检修时,一般要求始触区的接触线与导流板等高,但在实际运营中,当受电弓从接触线过渡至分段绝缘器瞬间,因结构高差,受电弓就会对导流板产生瞬间极大的撞击力,导致受电弓出现撞弓、离线、拉弧等。针对该现象,通过重新合理布置接触网拉出值,有效降低了受电弓碳滑板不均匀磨耗。

图2 受电弓出现不均匀磨耗

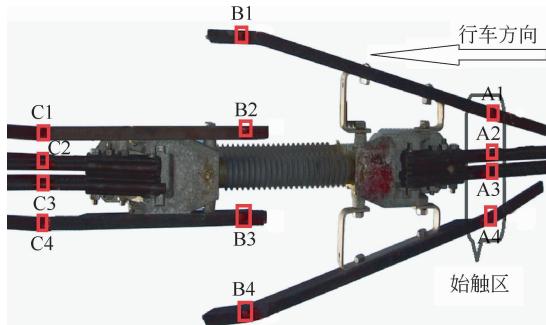
图3 分段绝缘器构成

集中,事后对同类导流板强度试验的结果表明,弯曲处材料强度有明显降低。同时,分段绝缘器长短导流板之间绝缘间隙过大(绝缘距离150 mm,如图3所示的B1、B2或B3、B4之间的距离),造成分段绝缘器稳定性降低,加大受电弓对导流板始触区的撞击。将绝缘间隙由150 mm调整为100 mm,增大了其稳定性。
